# Könnun á aðgengi strætisvagna og bíðstöðva

Lokaskýrsla - mars, 2019

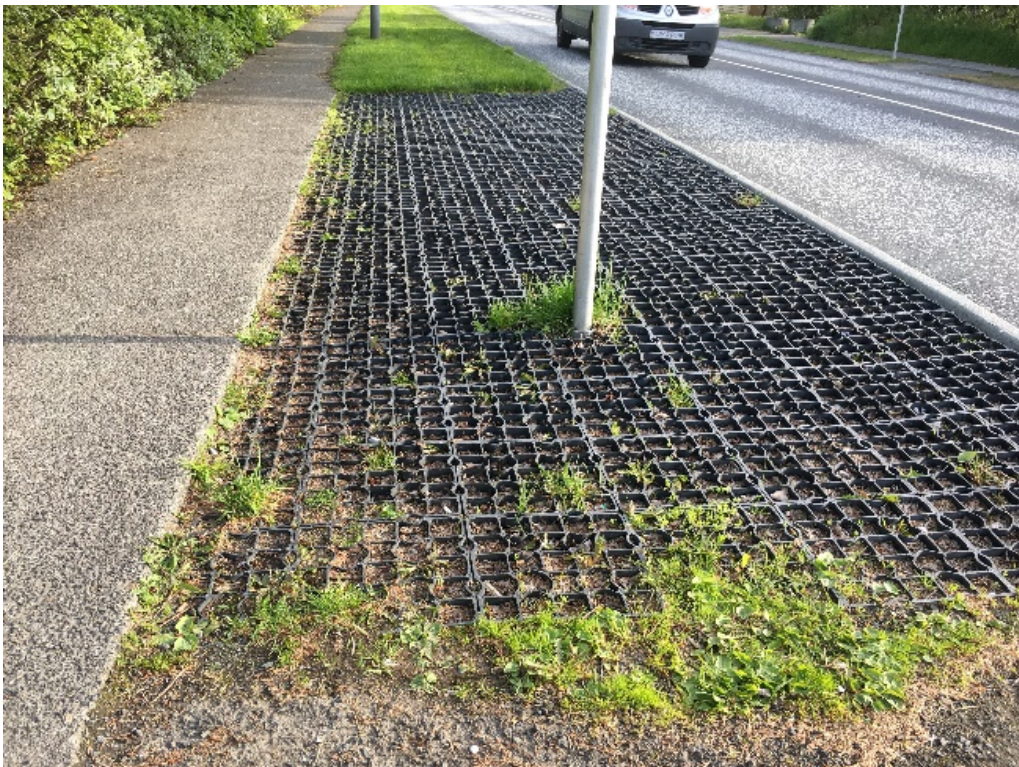
- Hér má sjá mynd af stoppistöð í Garðabæ, þar sem undirlagið er plasmotta af einhverri sort. Þetta gerir erfiðara fyrir hreyfingum í hjólastól.

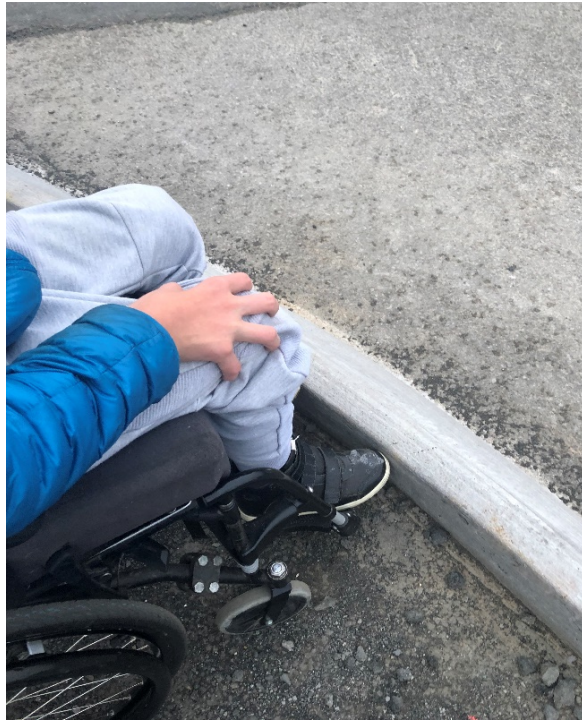
- Hér má sjá áðurnefndan kant sem við lentum í á einni stoppistöð í Mosfellsbæ. Þetta var það stór kantur að við komumst ekki yfir hann jafnvel með aðstoð Hauks.

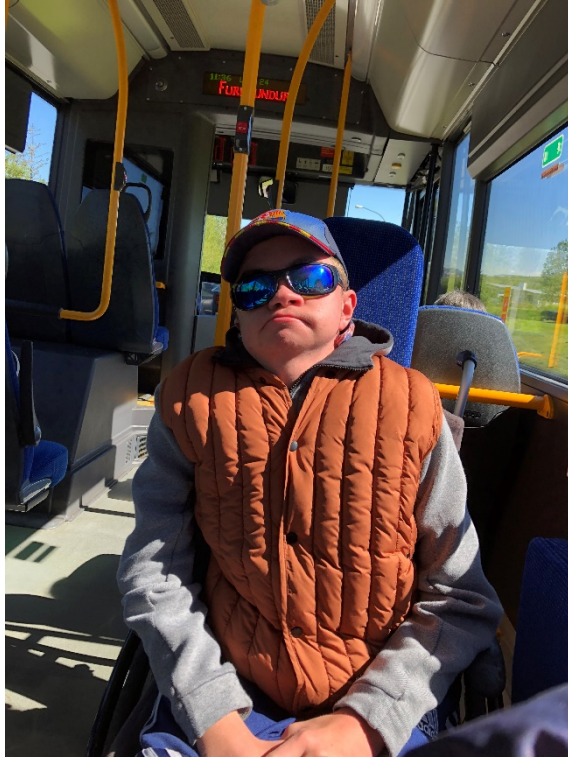
- Þessi mynd er gott dæmi um það helsta sem er ábótavant í strætó. Það eru tveir hlutir sem gætu breytt strætóferðum gífurlega.
  - Belti sem eru bæði nógu löng og með festibúnaðinn í nógu góðri hæð til að allir nái að teygja sig í hann.
  - Handfang sem er hægt að setja niður. Það veitir mikið öryggi að hafa eitthvað til að halda í.

- Bæta við leiðarlínum og áherslusvæðum á stærri strætóstoppunum.
- Fá bílstjóra til að taka þátt og aðstoða oftari við að taka út, og ganga frá rampinum.
- Bæta við handföngum í strætisvögnum.
- Búa til staðlaðan festibúnað sem virkar.

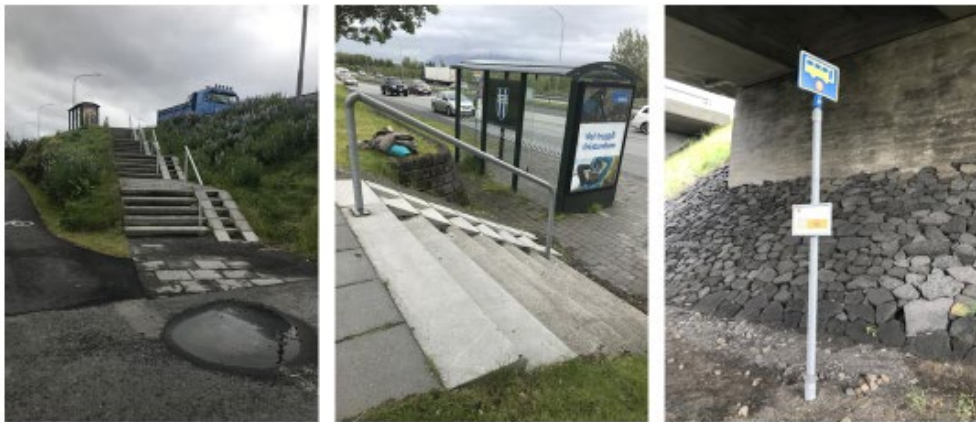
### Slæmt aðgengi að biðskýli

**Aðgengi:** Aðgengi að strætóstöðvum er oft á tíðum ótrúlegt. Myndirnar segja alla söguna.

**Hvað er til ráða?:** Það verður að efla eftirlit með framkvæmdum. Útfærsla á aðgengisstöðlum þarf að vera skynsamleg. Það verður að koma í veg fyrir framkvæmd eins og efst á Grensásvegi þar sem að merkt biðsvæði er 12 metra frá biðskýli. Þar lítur út fyrir að biðstæði hafi gleymst og fattast eftir á og skellt niður einhvers staðar. Einnig verður að vinna sig aftur á bak með það að leiðarljósi að efla og bæta aðgengi en ekki að búa til vinnu fyrir verktaka.

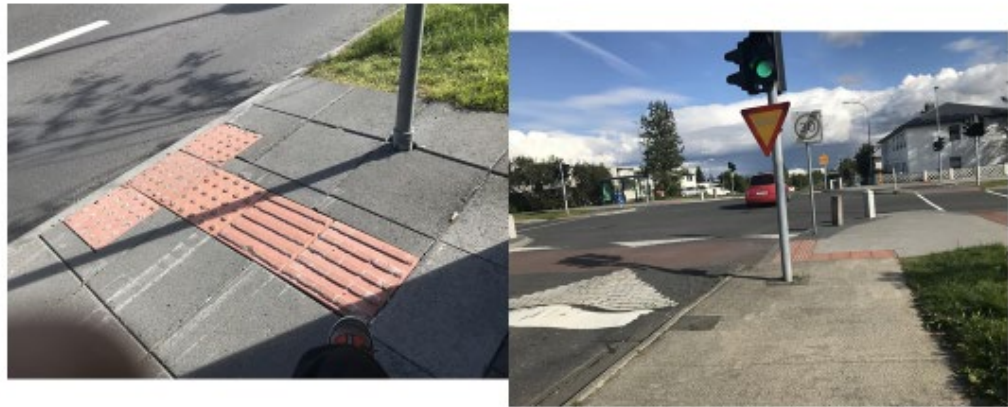
## Leiðarlínur fyrir blinda og sjónskerta

**Leiðarlínur:** Þar sem að leiðarlínur eru á annað borð eru þær ekki nógu skýrar.

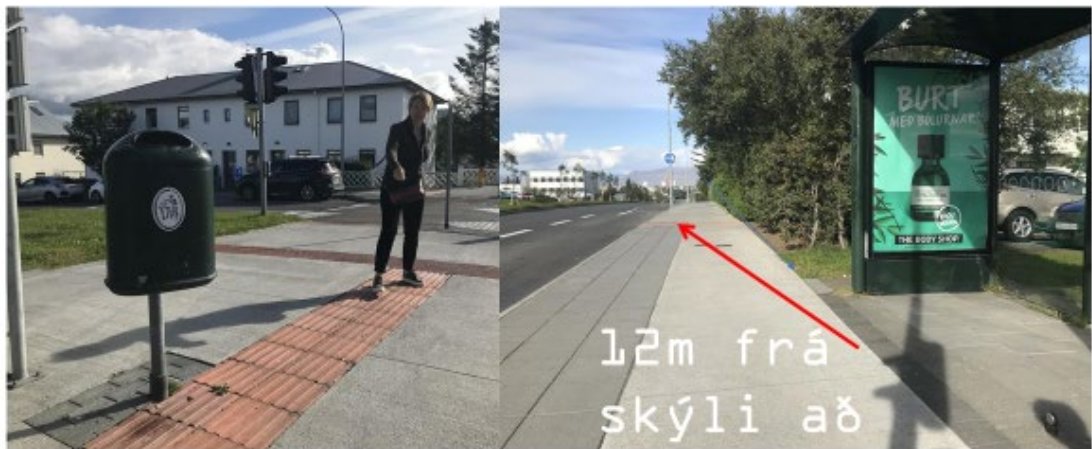
Hvernig á sjónskert manneskja að vita hvar hún á að bíða og hvar skýlið er? Áherslusvæði til þess að bíða er 12 m. Frá biðskýli.

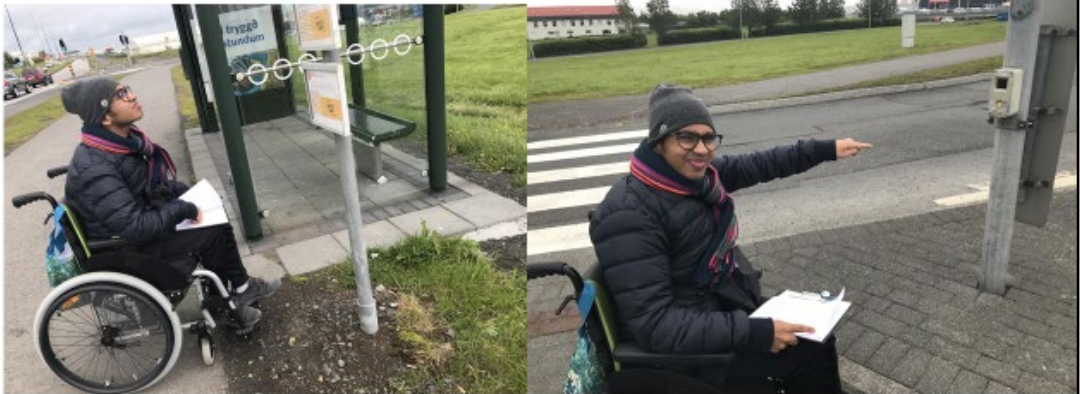
## Tímatöflur og umferðahnappar

**Leiðartöflur:** Það er greinilega átak í að hafa leiðartöflur í réttri hæð fyrir einstaklinga í hjólastól. Ásteningurinn er góður en oft er frágangur við biðskýli svo lélegur að leiðartöflurnar eru út í móa eða þá að leiðartöflur eru faldar inn í laufskrúði trjáa.

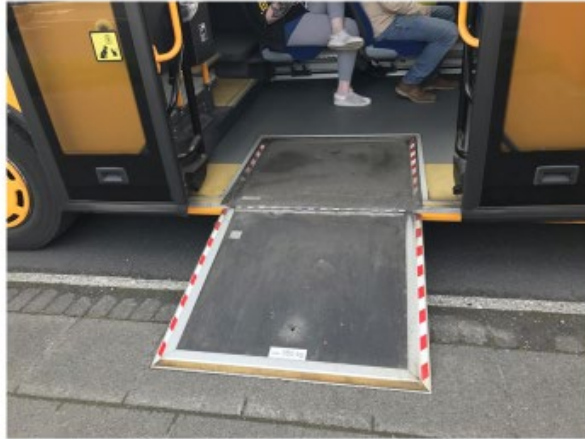
## Strætisvagnar

- Flestir vagnarnir eru merkingar sem segja til um að útfellanlegur rampur og svæði fyrir hjólastóla sé vagninum.

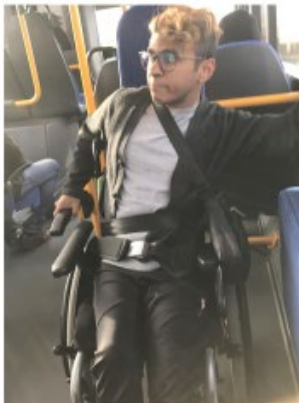
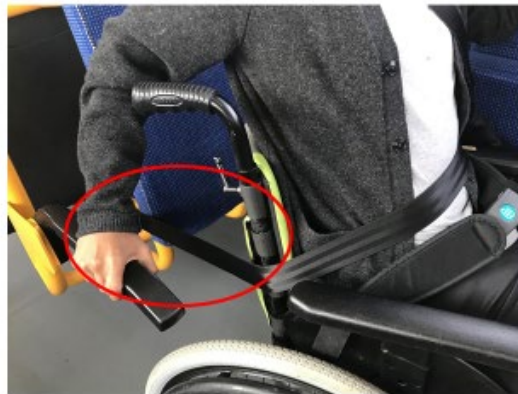
## Festingar og handföng

**Að festa hjólastól:** Það er eitt öryggisbelti sem snýr í öfuga akstursstefnu sem getur verið mjög óþægilegt fyrir fólk með skerta hreyfigetu sem er oft á tíðum mjög svimagarnt. Öryggisbelti nær ekki að halda við venjulegan hjólastól (ekki rafmagnsstól) og fer stóllinn á fleygiferð í beygjum. Okkur var sagt að beltíð ætti ekki halda fólki heldur bara stól en leiðbeiningar þess efnis eru ekki vel sýnilegar og þá einnig hvernig stóllinn er festur.

**Öryggi farþega í hjólastól:** Það er sama og ekkert öryggi. Aðstoðarmaður og aðrir farþegar þurfa að halda við hjólastólinn í venjulegum akstri svo að það þarf ekki að spyrja að leikslokum ef slys verður.

**Hvað er til ráða?:** Það er ekki auðvelt fyrir vagnstjóra að standa upp og hjálpa til. Það er nauðsynlegt að rampurinn sé bílstjórarni í vagninum. Rampurinn þyrfti einnig að vera rafknúinn, við sáum og notuðum slíkan ramp í Dublin fyrr í mánuðinum. Einnig er nauðsynlegt að hreyfihamlaðir og aðrir sem þurfa aðstoð og eftirlit sé í rýminu næst við bílstjórann svo að hann geti haft eftirlit og gripið inn í ef þarf.
